RAPPORT

ÖREBRO KOMMUN

Genomförandebedömning järnväg

**IDENTIFIERING OCH BEDÖMNING AV SKADEHÄNDELSER SAMT HÄRAV ORIENTERANDE
FÖRSLAG TILL ÅTGÄRDER FÖR NY JÄRNVÄG GENOM VATTENSKYDDSSOMRÅDE FÖR BISTA
OCH JÄGARBACKEN VATTENTÄKTER**

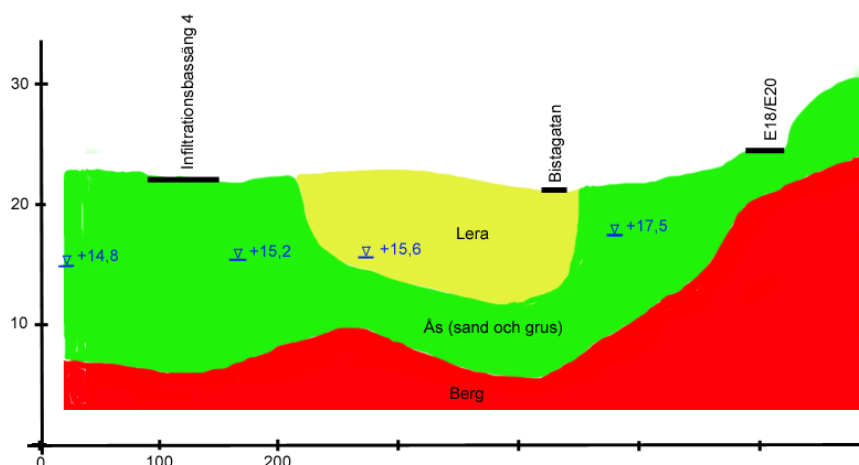
Figur 4.2. Principsektion från E18/E20 (höger i bilden) och norrut (mot vänster) samt grundvattennivåer 2003-09-01. Höjder enligt höjdsystem för Örebro.

Norr om skärningen mellan E18/E20 och åsen, strax norr om korsningen mellan Bistagatan och åsen, består jordlagren enligt jordartskartan av glacial och postglacial grovsilt. Av vattenverkets jordlagerdatabas framgår dock att jordlagren i detta område domineras av lera eller siltig lera. Lerlagren, med mäktigheter på upp emot 10 m, underlagras enligt jordlagerdatabasen av friktionsmaterial, främst sand och grus. Åsen dyker alltså ner under leran och är inte avskuren i detta avsnitt vilket är betydelsefullt för spridning av eventuella föroreningar. En principsektion av jordlagren i detta område redovisas i *Figur 4.2* nedan.

Berggrunden i den södra delen av vattenskyddsområdet består av urberg, som ca 1,5 km norr om trafikplats Adolfsberg övergår i sedimentära bergarter. Strax norr om förgreningen av Kumla-Hallsbergsåsen löper av förkastning i ungefär öst-västlig riktning. Vid förkastningen lutar berggrunden relativt kraftigt mot norr, vilket framgår av *Figur 4.2*.

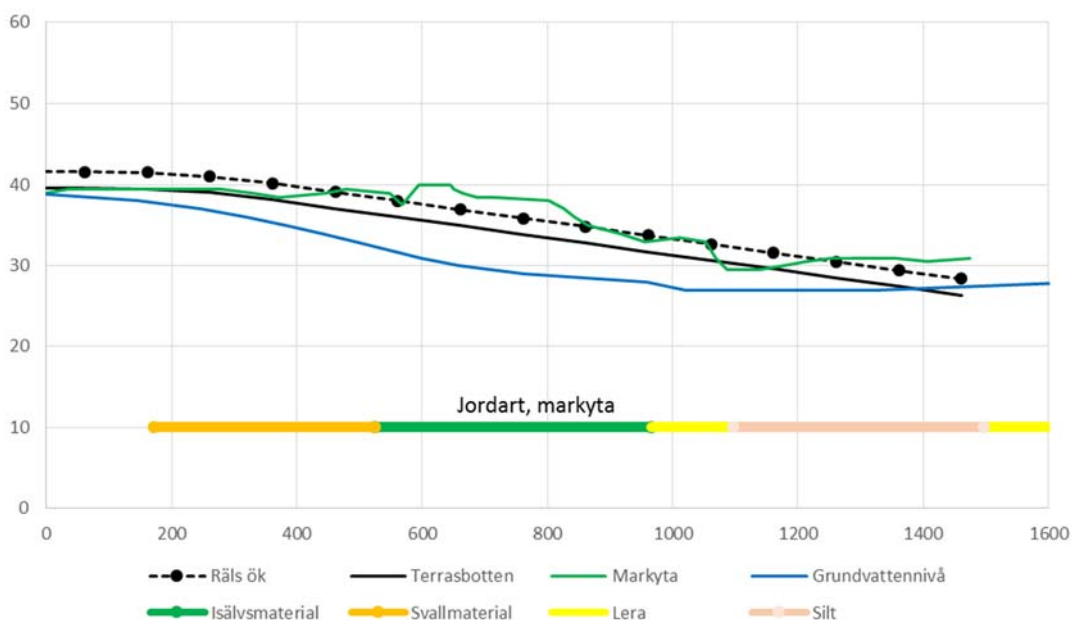
Figur 7.1. Sektion - alternativet Bista – persontrafik, från väster (vänster) till öster (höger).

För alternativet Bista löper järnvägen för persontrafik genom vattenskyddsområdet på bank eller i skärning över grundvattennivån i grundvattenmagasinet i isälvsavlagringen, se *Figur 7.1*. Först öster om vattenskyddsområdet skär järnvägen ner under grundvattentrycknivån. I det området utgörs jordlagren enligt jordartskartan överst av silt/lera. Järnvägen bedöms inte skära ner i grundvattenmagasinet i isälvsavlagringen. Någon betydande påverkan på grundvattennivån eller -flödet i grundvattenmagasinet i isälvsavlagringen bedöms därför inte uppkomma, liksom att den omättade zonen mellan terrassbotten och grundvattennivå är runt 5 meter som mest vid isälvsaterialet.

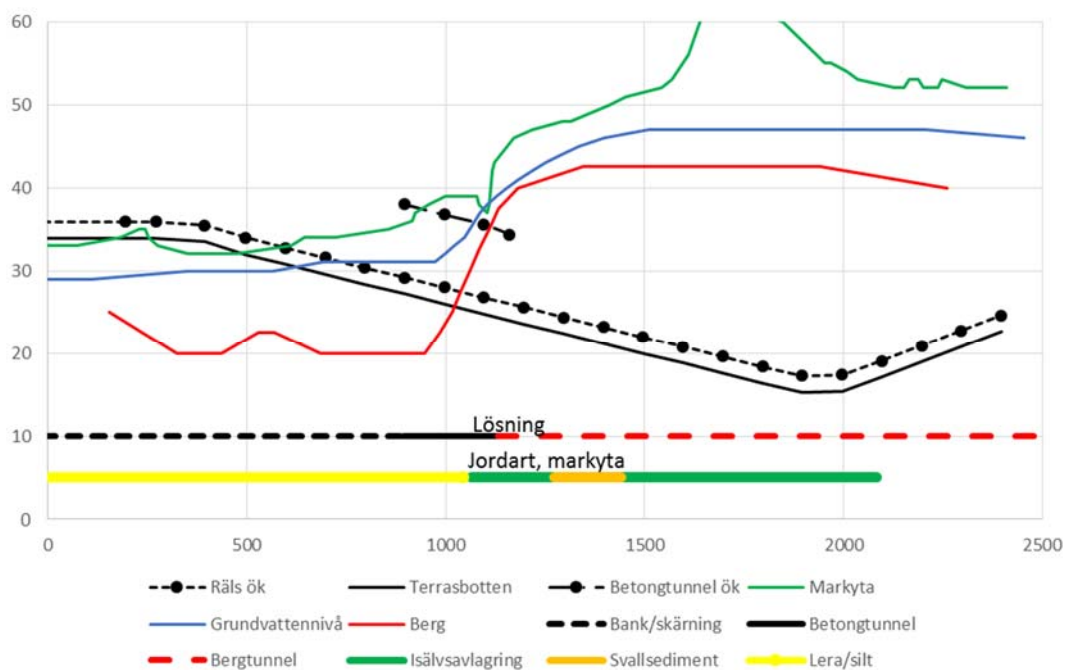
Figur 7.2. Sektion - alternativet Bista – gods mot SO (väst), från norr (vänster) till söder (höger).

Järnvägen för godstrafik som viker av mot sydost löper i skärning och betongtunnel genom isälvsavlagringen, där åsen korsar E18/E20, se *Figur 7.2 och 7.3*. Skärningen bedöms utifrån tillgängligt underlag inte gå ner i grundvattenmagasinet i isälvsaterialet, men mer detaljerat underlag krävs för en slutlig bedömning. Om skärningen går ner i grundvattenmagasinet utförs skärningen med tråg. Ett tråg under grundvattenytan kommer att påverka grundvattennivåer och -strömning på samma sätt som efterföljande betongtunnel.

Betongtunneln kommer delvis att dämna delar av grundvattenmagasinet i isälvsavlagringen, vilket kan komma att påverka grundvattennivåerna och grundvattnets strömningsriktning. Eftersom hela grundvattenmagasinet inte skärs av kommer emellertid grundvatten kunna strömma under och över betongtunneln.

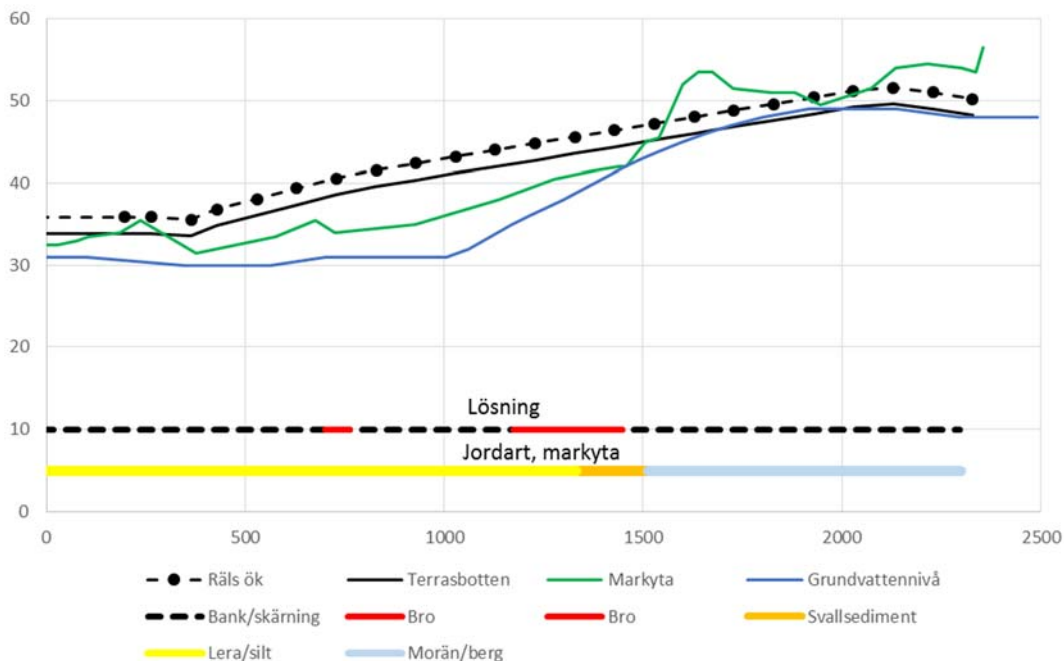
Figur 7.4. Sektion - alternativet Bista – gods mot SV, från norr (vänster) till väster (höger).

Järnvägen för godstrafik som viker av mot väster löper på bank längs större delen av sträckan, förutom i sydväst där järnvägen löper i skärning och delvis under grundvattenytan, se *Figur 7.4*.

Där järnvägen går i skärning utgörs jordlagren av morän eller berg. Grundvattnet i området kommer att dräneras mot skärningen, men influensområdet kommer att bli begränsat mot bakgrund av att morän och berg har relativt låg genomsläpplighet.

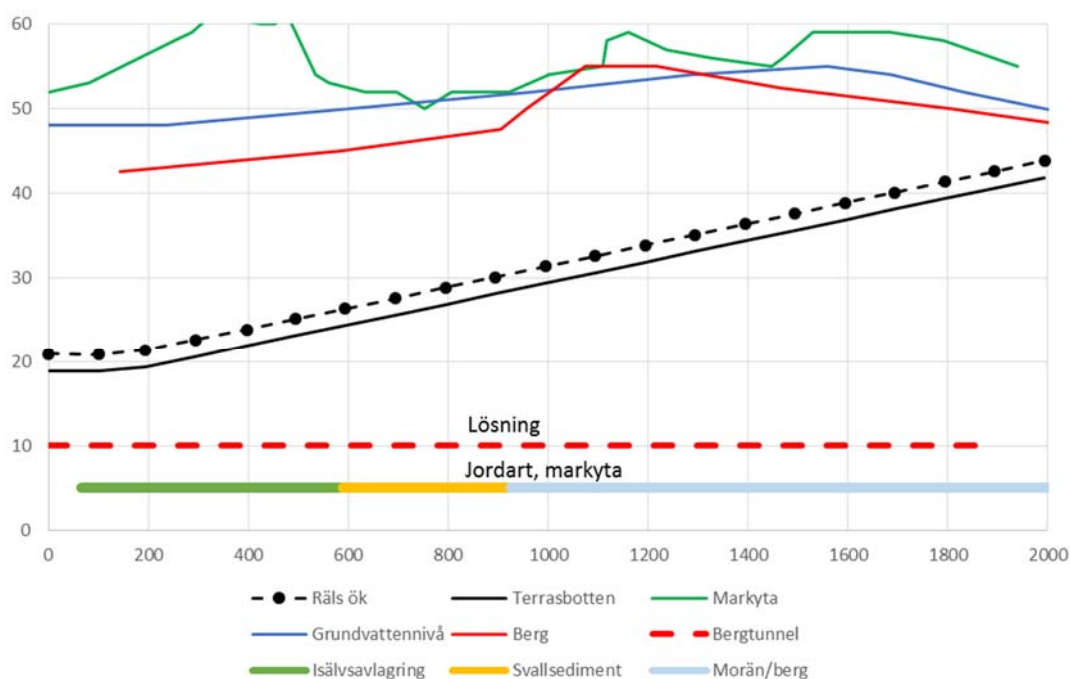
Figur 7.5. Sektion - alternativet Bista – gods Törsjö-Karlskoga (syd), från sydost (vänster) till väster (höger).

Järnvägssträckningen för gods från Törsjö mot Karlskoga går i bergtunnel genom vattenskyddsområdet, se *Figur 7.5*. Huruvida inläckage av vatten till bergtunneln kan påverka grundvattennivån i isälvsavlagringen beror av den hydrauliska kontakten med överlagrande jordlager. Genom tätning av bergtunneln blir inläckaget och påverkan på grundvattennivåerna i jordlagren begränsat.

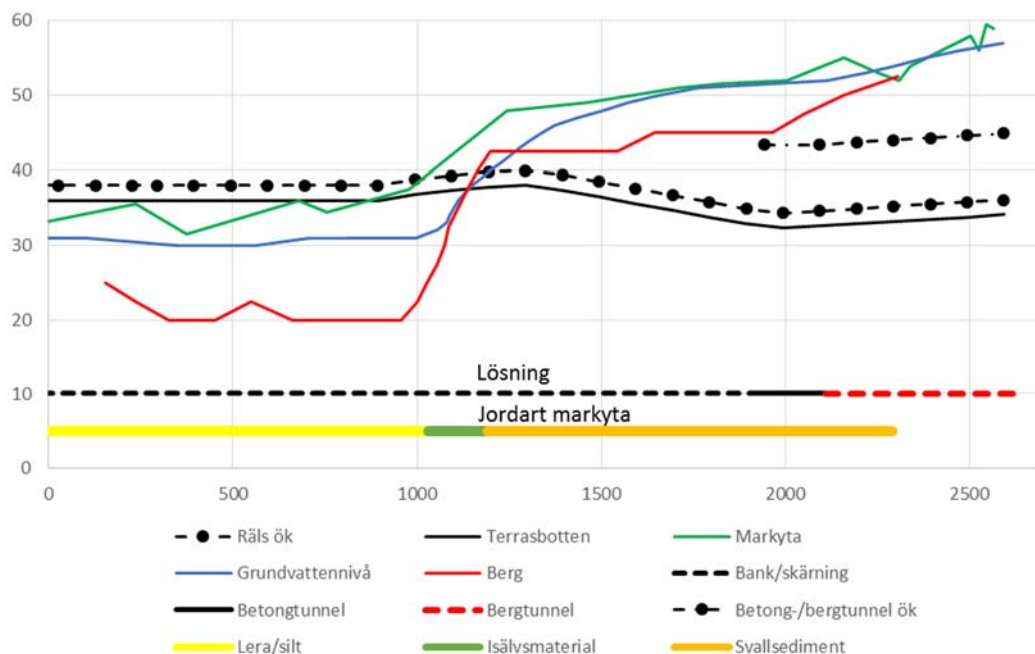
Figur 7.6. Sektion - alternativet Adolfsberg – gods mot SV, från norr (vänster) till väster (höger).

För alternativet Adolfsberg löper järnvägen för godstrafik i skärning genom isälvsavlagringen och under grundvattenytan, där åsen korsar E18/E20 samt i svallsediment på åsens västra sida, se *Figur 7.6* och *7.7*. Svallmaterialet underlagras längs del av sträckan av det primära isälvs materialet i åsen. Där skärningen går under grundvattenytan anläggs tråg. Tråg kommer att dämna hela eller delar av grundvattenmagasinet/-magasinen, vilket kan resultera i höjda grundvattennivåer och ändrade strömningsriktningar. Grundvattenbildningen i området som berörs av tråg bedöms emellertid ge upphov till grundvattenflöden som endast utgör en mindre del av de flöden som hanteras i vattentäkterna. Vidare skulle trågen ligga ungefär i grundvattnets strömningsriktning, vilket skulle medföra mindre dämmande effekt än om tråg hade placerats tvärs grundvattnets strömning.

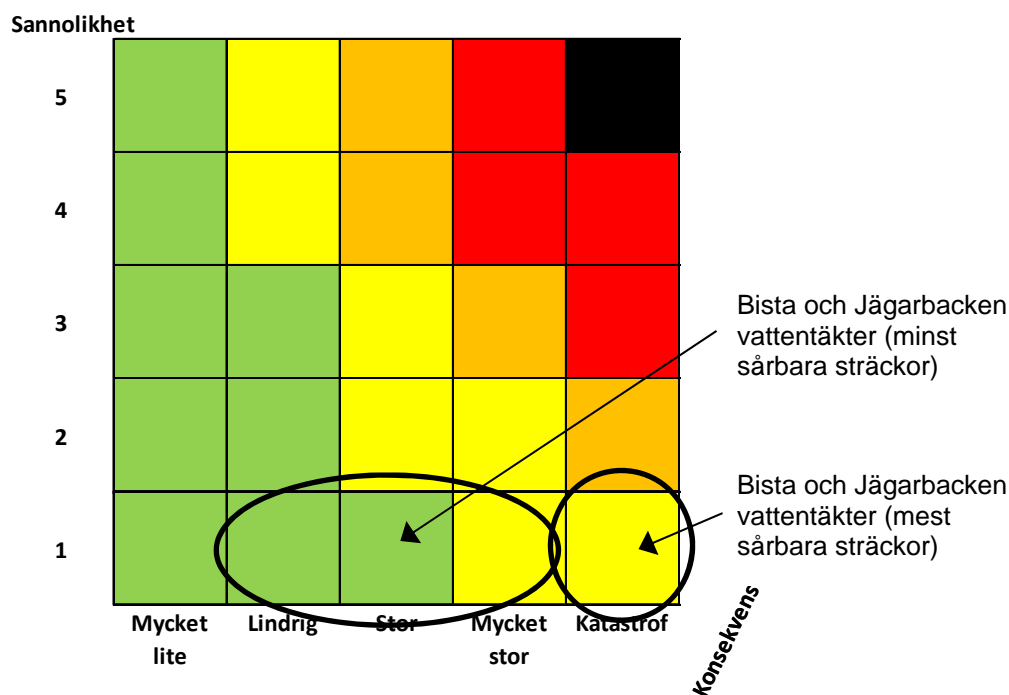
Figur 7.8. Riskmatris för Bista och Jägarbacken vattentäkter. Svart - riskklass 5 "mycket hög risk", Rött - riskklass 4 "hög risk", Orange – riskklass 3 "måttlig risk", Gult – riskklass 2 "förhöjda risk, Grön – riskklass 1 "låg risk".
